6. EXPERIENCIAS EN BUENAS PRÁCTICAS DE MANEJO DE RECURSOS NATURALES

6.2. Terrazas de Formación Lenta y Zanjas de Infiltración

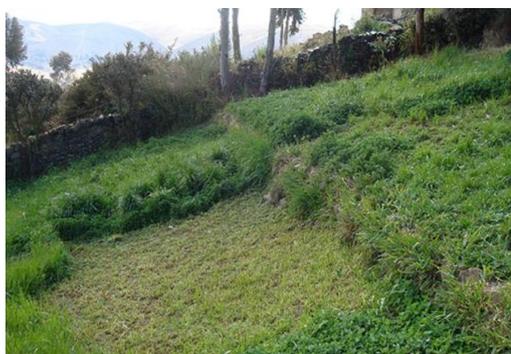
Se efectuaron intercambios de experiencia y de conocimientos, rescatando tecnologías tradicionales como las “patapatás”, que son pequeñas terrazas de conservación de suelos que practicaron los antepasados para evitar el arrastre de los suelos hacia la partes bajas por efecto de las lluvias y el laboreo de cultivos y aplicando las introducidas (TFLmp, TFLtt), que implica esta ultima el uso del nivel tipo “A” recreándolas y mejorándolas. Se lograron recuperar e incorporar 43.65 ha. de suelos a la actividad agrícola y como pasturas naturales como podemos detallar; Las terrazas de Formación Lenta constituyen 24.3 has con sus diversas variantes como se observa en el Cuadro N° 09 áreas que posteriormente son utilizadas para sembrar cultivos de pan llevar como papa, ocas, lizas, cebada, avena, inclusive pastos cultivados.

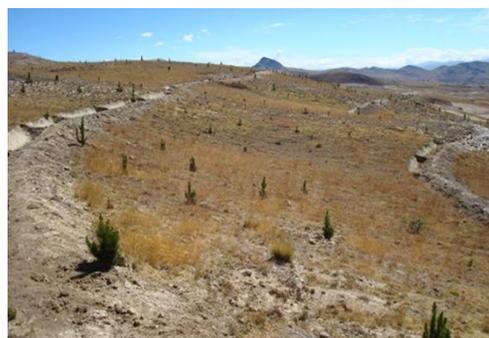
Considerando que una zanja de infiltración de sección trapezoidal dimensiones de 0.50 base mayor X 0.40 base menor X 0.40 de altura, por 10 m de largo, distanciados por tabiques de 0.50 m, capta en promedio de 1 a 1.2 m³ de agua, en 1,000 m. que constituye 1.0 ha de Zanja de Infiltración se puede captar hasta de 180 a 200 m³ de agua/ha, lo que significa que la comunidad de Cuyuni con 19.35 has de Zanjas de infiltración acumuladas a la fecha puede captar una total de 3,483 m³/año, a futuro esta comunidad contará con una buena cantidad de manantes cuyos acuíferos serán recargadas gracias a estas obras de conservación de suelos.

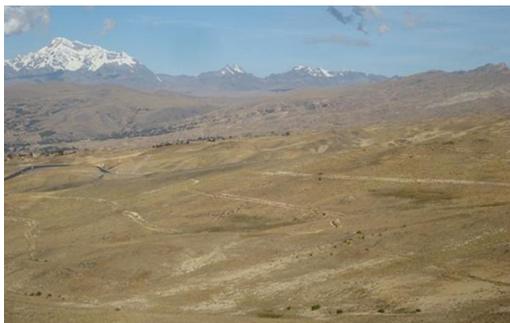
Las zanjas de Infiltración que se practica en la comunidad de Cuyuni son; Zanjas de Infiltración en Pastos, aperturadas a nivel comunal en la parte alta de la cuenca donde se

encuentran las praderas de pastoreo, podemos describir que estas praderas han recuperado su capacidad productiva y su condición de pradera natural vegetada, puesto que antes de que se implementara esta práctica conservacionista, estas áreas eran áreas sin vegetación mencionó el Sr. Claudio Huamán Huayllani presidente de la Comunidad de Cuyuni, permitiendo el escurrimiento superficial y un acelerado proceso de erosión hídrica que supera largamente el límite máximo permisible de 10.0 Tm/ha/año referencia.

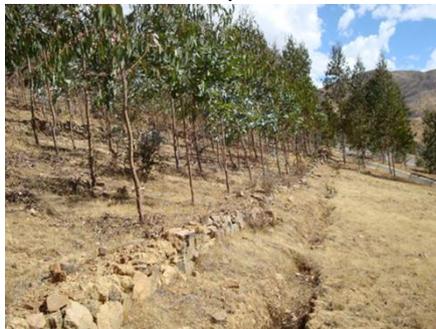
La mejor práctica observada en esta comunidad es la construcción de 15 has de Terrazas de Formación lenta con muro de piedra en una ladera muy próxima a la vía asfaltada Urcos Puerto Maldonado en cuyos terraplenes se tienen plantaciones forestales de eucalipto de 6 años de edad, dispuesto en cuadrado, con distanciamientos de 2.0 m entre plantas.

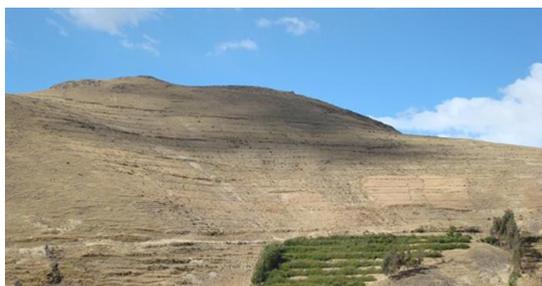
Existen importantes áreas que superan las 12.0 has de Zanjas de infiltración en la ladera del cerro Arco Ayllu, donde se ha logrado revegetar, con pastos naturales, ya que esta área importante había sufrido un proceso de degradación por el sobrepastoreo por parte de los comuneros de Jullicunca.

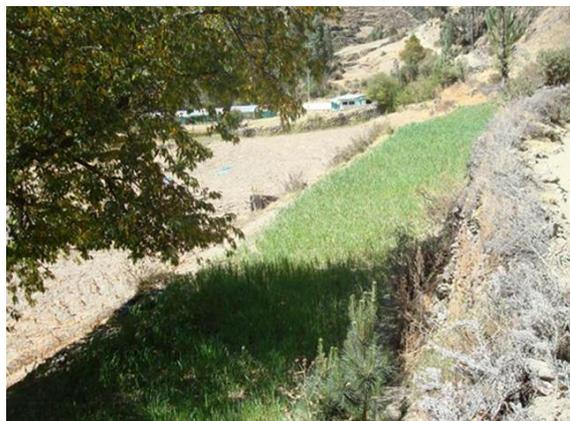
La mayor parte de las terrazas de Formación Lenta con Muro de Piedra se encuentran en las partes bajas están combinadas con plantaciones forestales y en algunos casos con algunas especies de frutales caducifolios (capulí, durazno, manzana, pera, níspero, cereza, ciruelo), plantaciones efectuadas en linderos y para la protección de taludes.

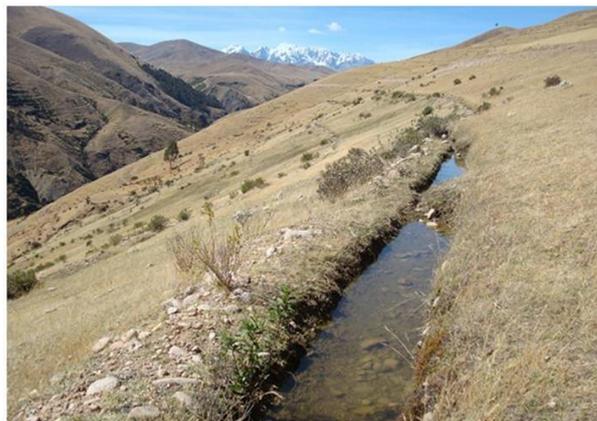
Figura 6. Ubicación de Prácticas de Conservación de Suelos en la Comunidad de Ccarhuayo

Las funciones de las Zanjas de infiltración son muchas sin embargo se ha observado que en 1.0 ha de Zanja de Infiltración se puede captar e infiltrar 1,000 m³ de agua, además, lo que contribuye a mejorar los pastos, dado que esta práctica se ejecutó en un cancha de pastos naturales.

A partir de los registros de Zanjas de Infiltración que obran en la Agencia Zonal más el registro propio de la comunidad a través de sus Directivos, se puede deducir que en la comunidad de Ccarhuayo tiene un potencial de retención de agua que supera los 3,300 m³/año
